## Technologie opravy poškozených ventilových těles svařováním

prof. Dr. Ing. Antonín Kříž, IWE - [antonin.kriz@ujep.cz](mailto:antonin.kriz@ujep.cz)  
UJEP Ústí nad Labem

## POŠKOZENÁ SKŘÍŇ TLAKOVÉHO VENTILU - ELEKTRÁRNA LEDVICE

## POŠKOZENÁ SKŘÍŇ TLAKOVÉHO VENTILU Z ELEKTRÁRNY CHVALETICE

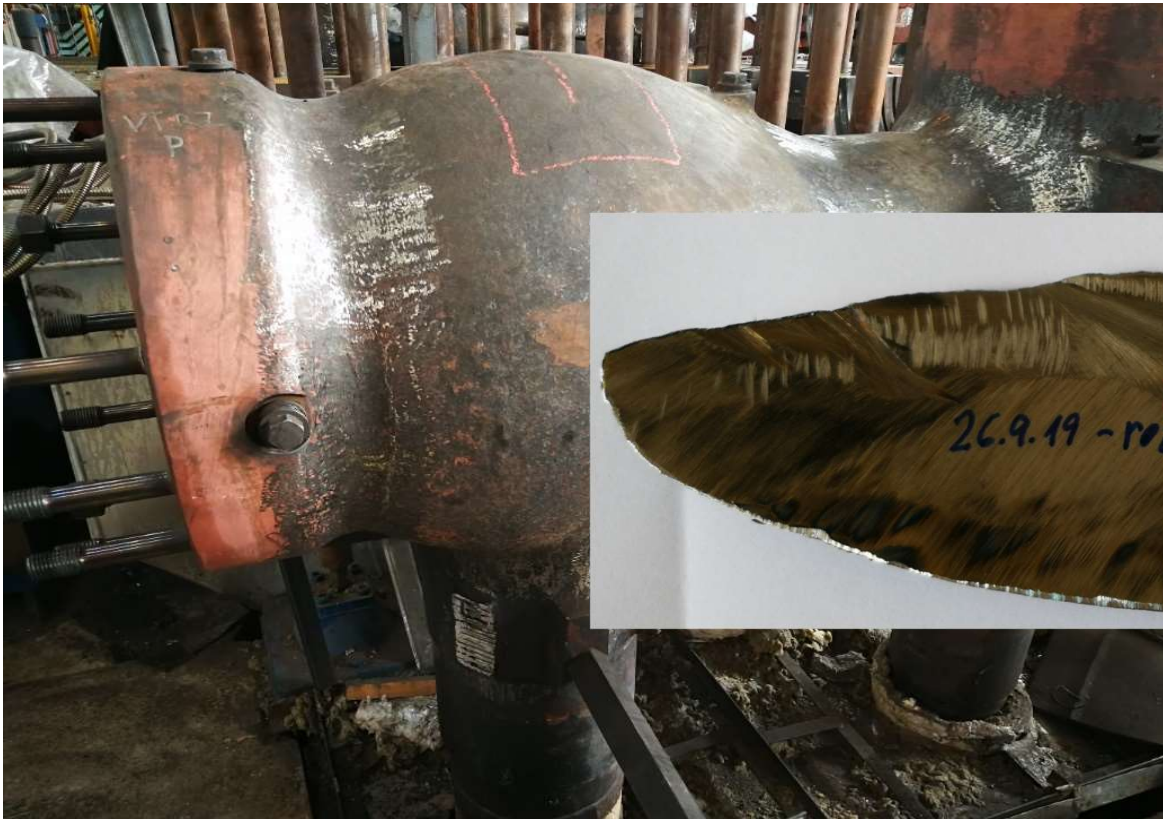
Ocel ČSN 422744

Blok 24, ELE 3 (původní Ledvická elektrárna – blok s fluidním kotlem označovaným jako FK-4). Zde je max. pracovní tlak páry 13,5 MPa s max. pracovní teplotou 535 °C. Tato ventilová skříň byla vyrobena v roce 2007 a měla cca 77.000 provozních hodin do sledované poruchy.

Vzorek odebrán při opravě skříně vysokotlakého ventilu z elektrárny Ledvice (původní blok, tj. nejednalo se o blok s USC parametry páry). Tento vzorek je z oceli ČSN 422744. Tato ocel, na rozdíl od oceli ČSN 422740, neobsahuje wolfram a je ve větší shodě se zahraničními ocelemi, které jsou uváděny v americké databázi EPRI (Electric Power Research Institute).

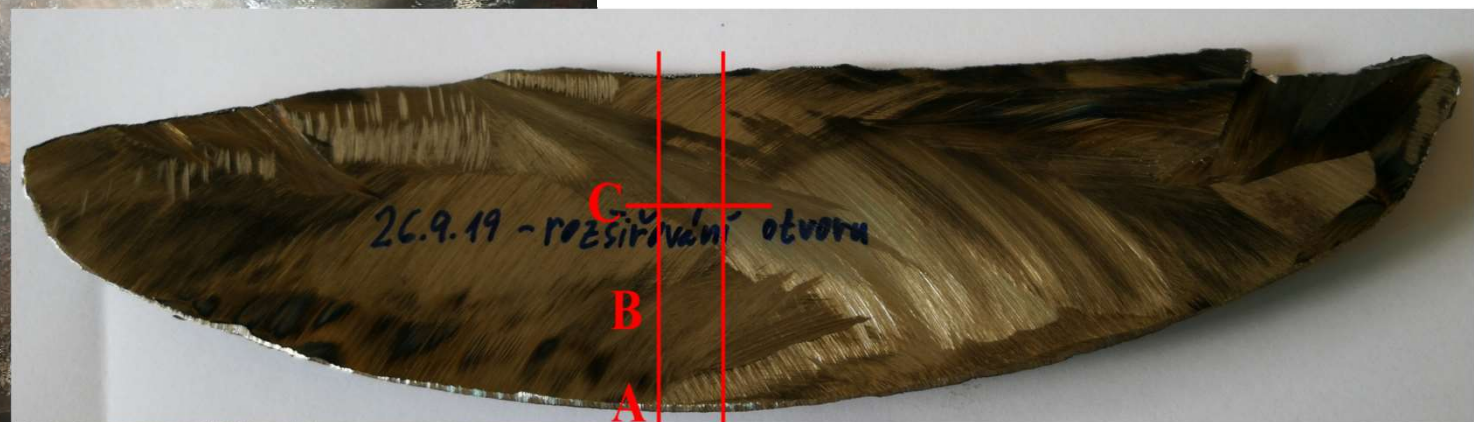
Dodaný vzorek z odběru poškozeného ventilu LEDVICE 2019

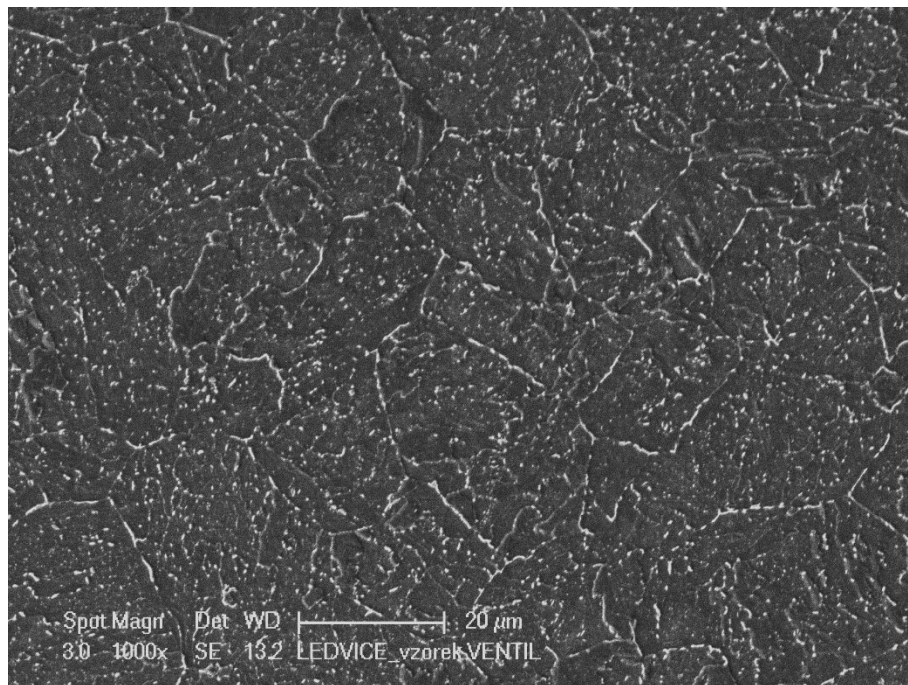
**Strukturní stav v okrajové části** dokumentuje feritická zrna se souvislými karbidy po hranicích zrn.

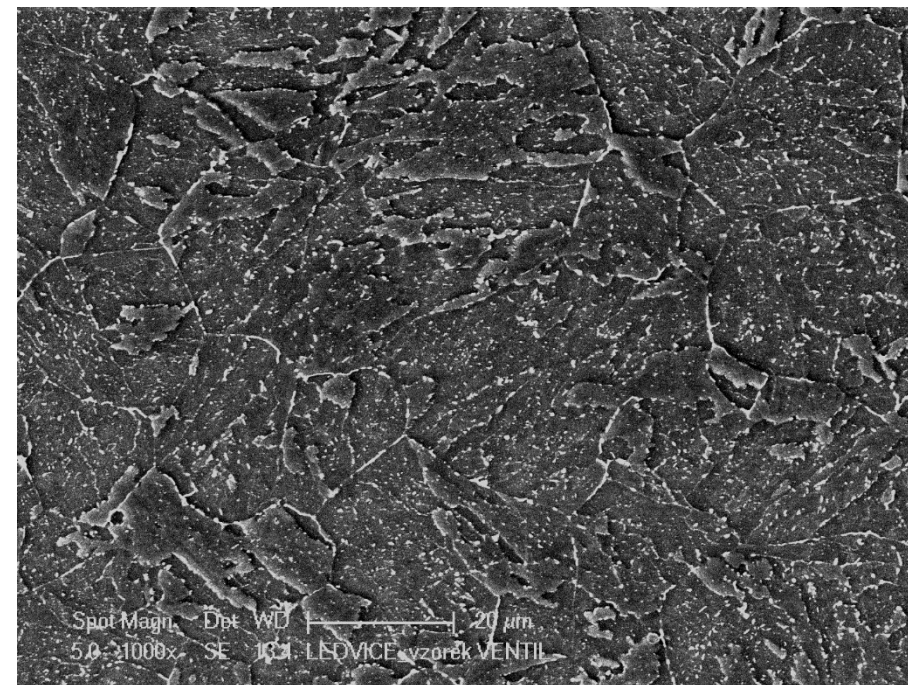
**Strukturní stav ve střední části** dokumentuje feritická zrna se souvislými karbidy po hranicích zrn.

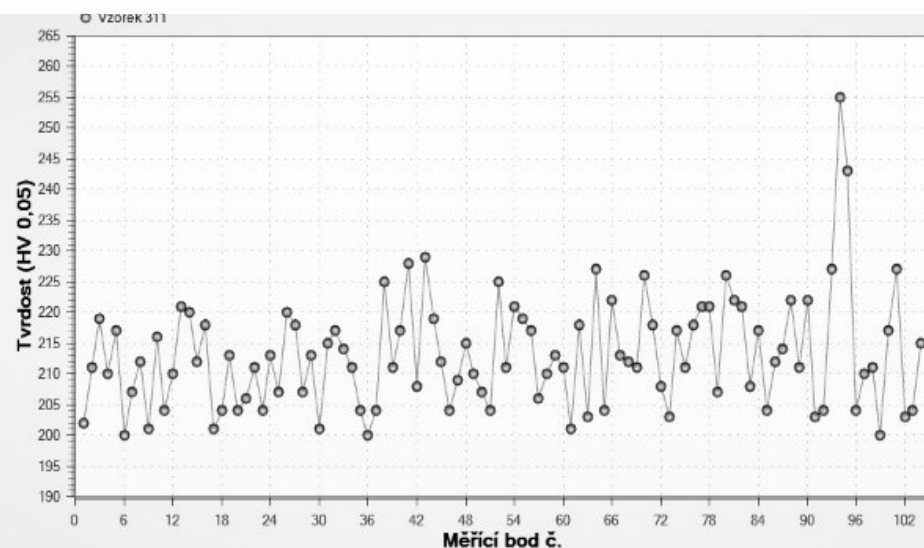
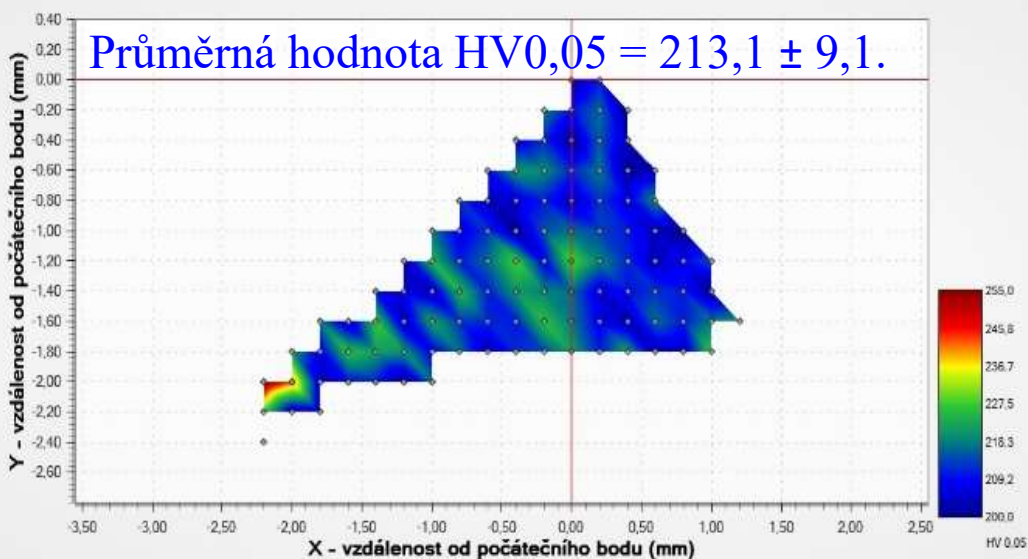
Mapa a graf mikrotvrdosti v okrajové oblasti, kde **došlo** k tepelnému ovlivnění v důsledku odběru vzorku

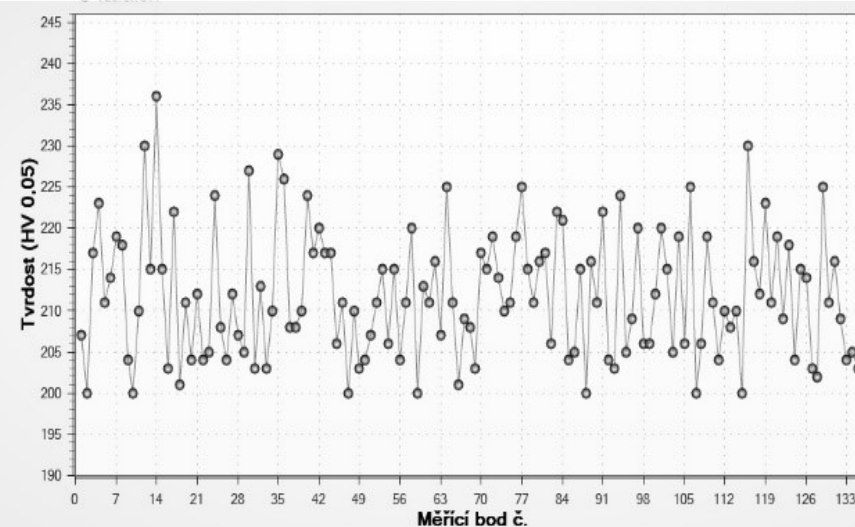
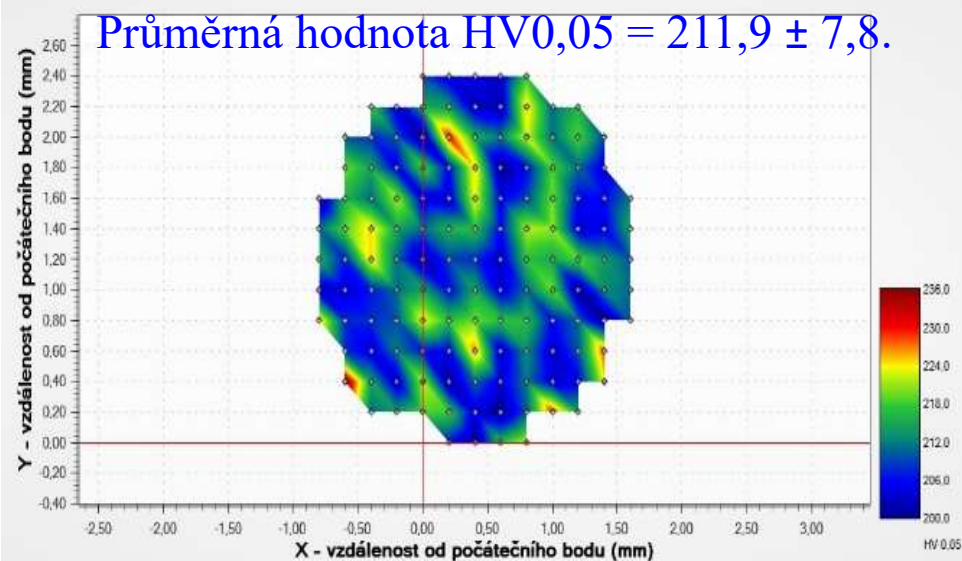
Mapa a graf mikrotvrdosti ve střední oblasti, kde **nedošlo** k tepelnému ovlivnění v důsledku odběru vzorku.

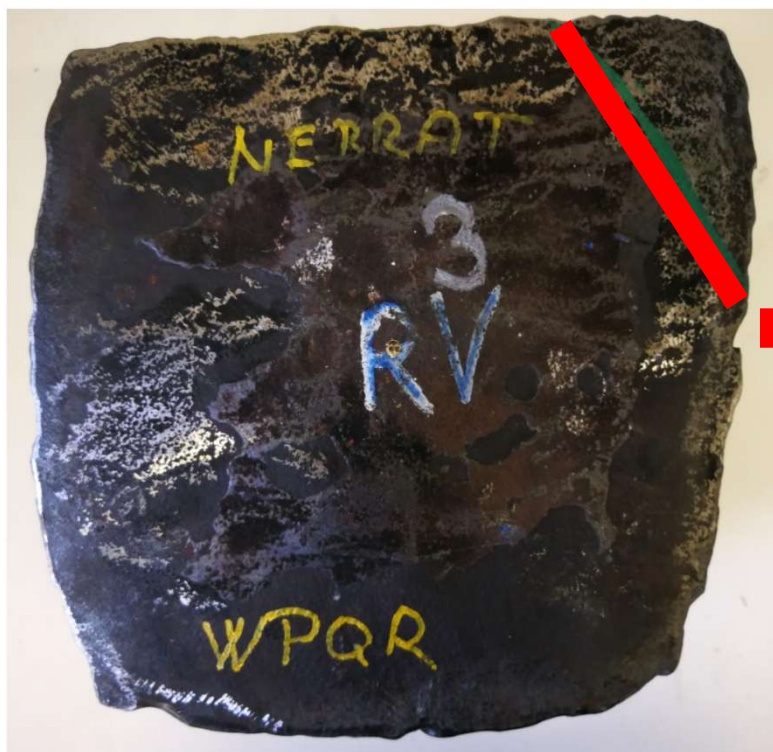
Byly dodány dva kusy z oceli dle ČSN 422740. Z jedno kusu byl odebrán výřez, z něhož byly vyrobeny vzorky pro metalografickou analýzu.

Vzorky byly odebrány tak, aby byla prostorově zachycena struktura v podélném a ve dvou příčných směrech. Vzorky byly odebrány při vnější (A) a při vnitřní ploše (B). Vzorky z oblasti C měly prokázat, zda se odběrem vzorků (kyslíkoacetylenové řezání) změnila struktura.

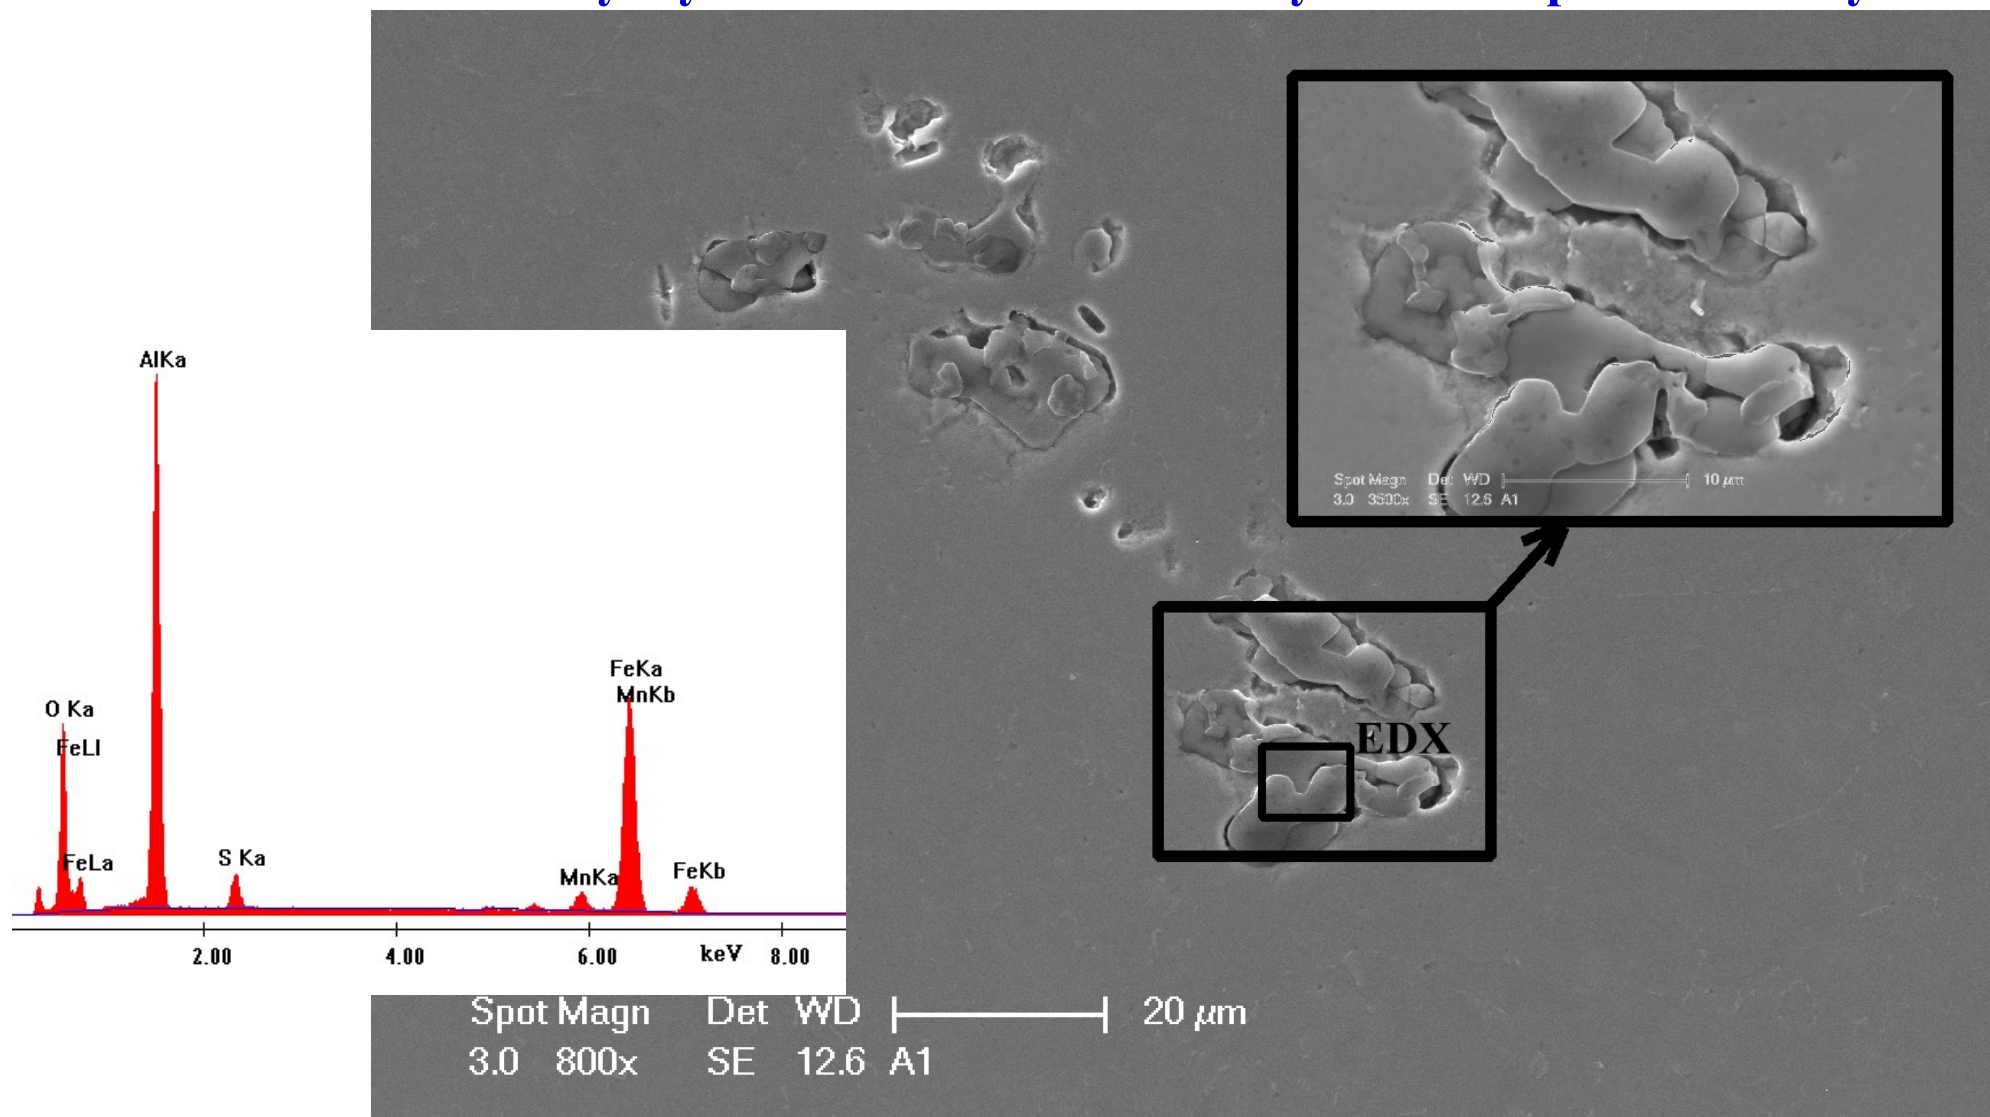
Vzorek A1 – ve vyznačené oblasti byla provedena EDX analýza a bylo zjištěno: 24,3 %O; 38,2 %Al; 2,4 %S; 2,55 %Mn; zbytek do 100 % Fe.

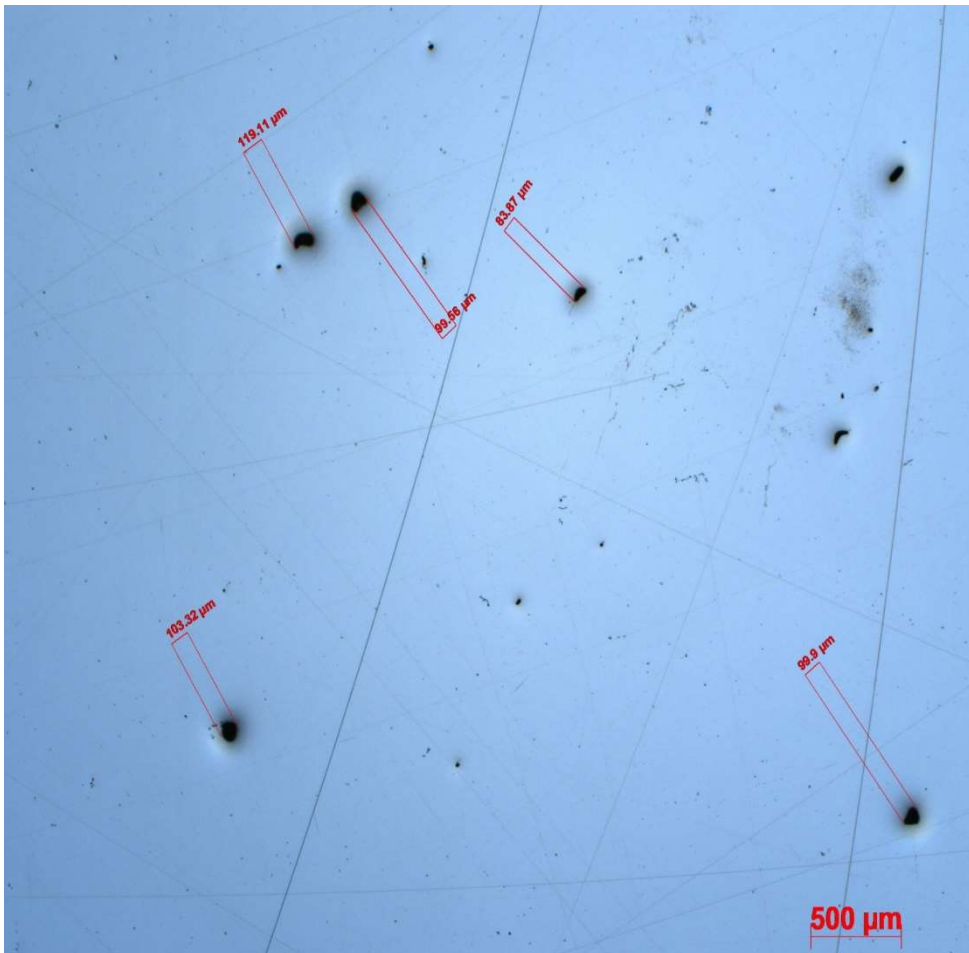
Nenaleptaný stav – ikluze – viz. EDX analýza

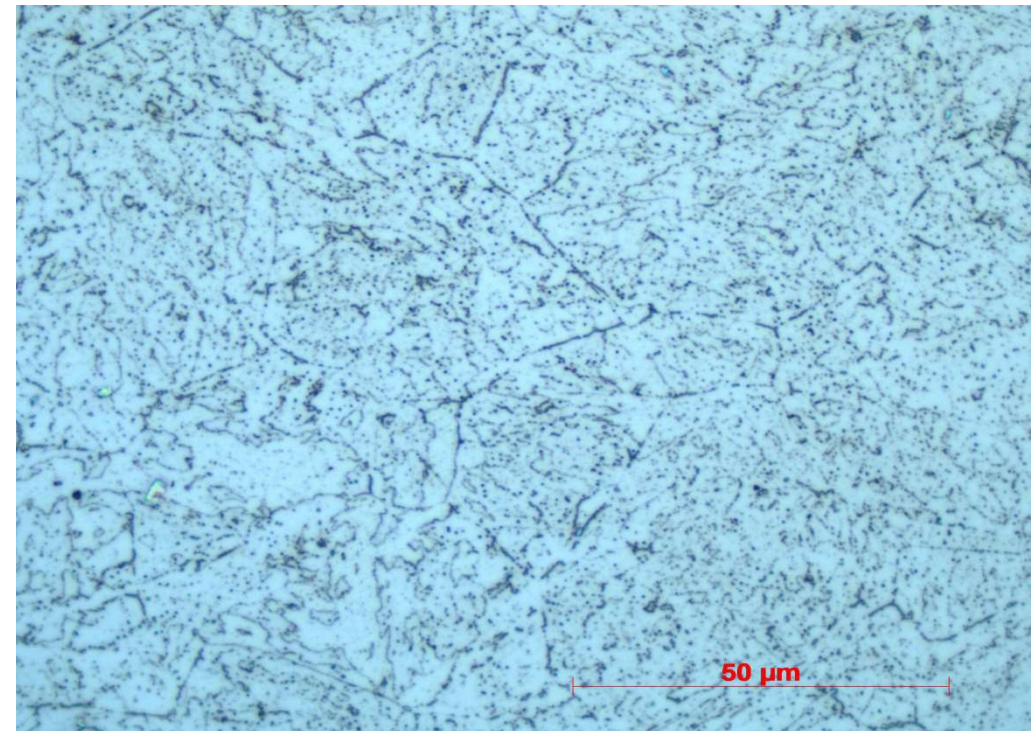
Leptaná struktura (3% NITAL) - feritická struktura + jemné kulovité karbidy a karbidy na hranicích zrn. Důsledek teploty - provozní využití

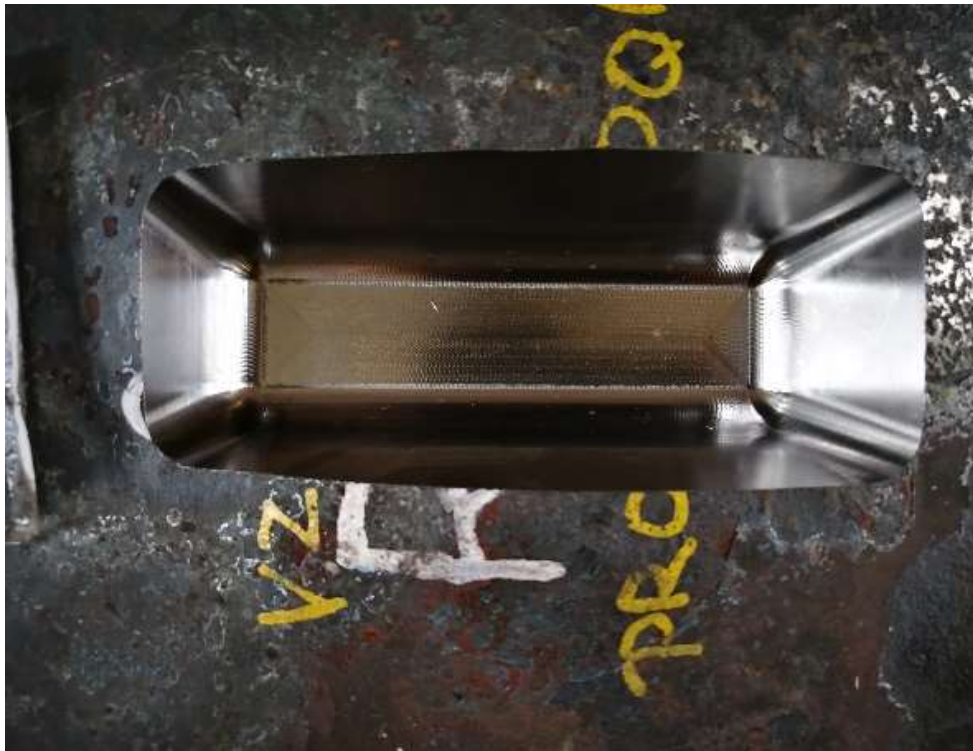
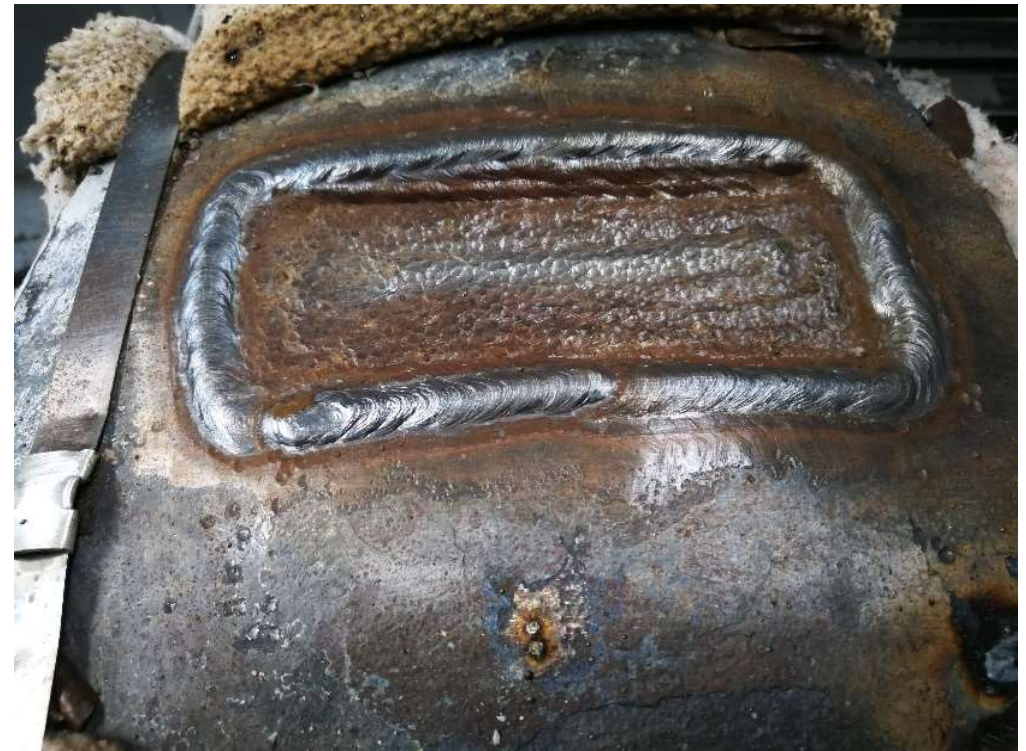
Vyfrézovaný tvar „U“ v místě simulované trhliny. Částečně zavařený vzorek při svařování pro potřeby tvorby WPS a WPQR.

Použité elektrody pro „polštářkování (včetně vytvoření rámečku)“ byly ESAB OK 74.46 Ø2,5; Ø3,2 o chemickém složení Mo-0,5%. Pro výplňovou vrstvu housenek byla použita elektroda Phoenix SH chromo 2KS Ø4,0; Ø3,2 (chemické složení C-0,07; Si-0,25; Mn-0,7; Mo-0,9; Cr-2,2 %).

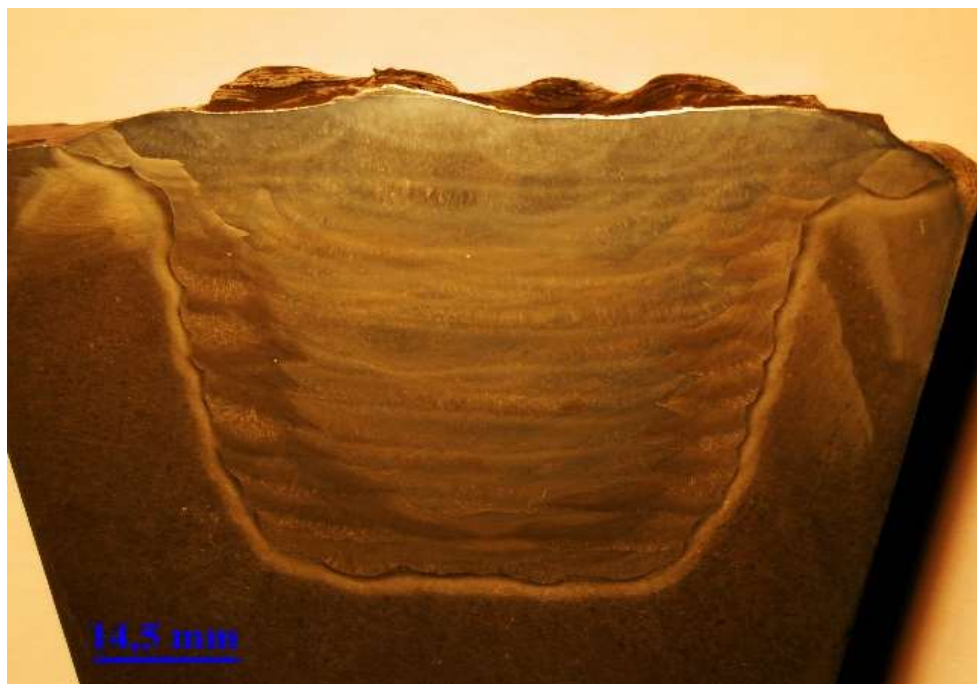
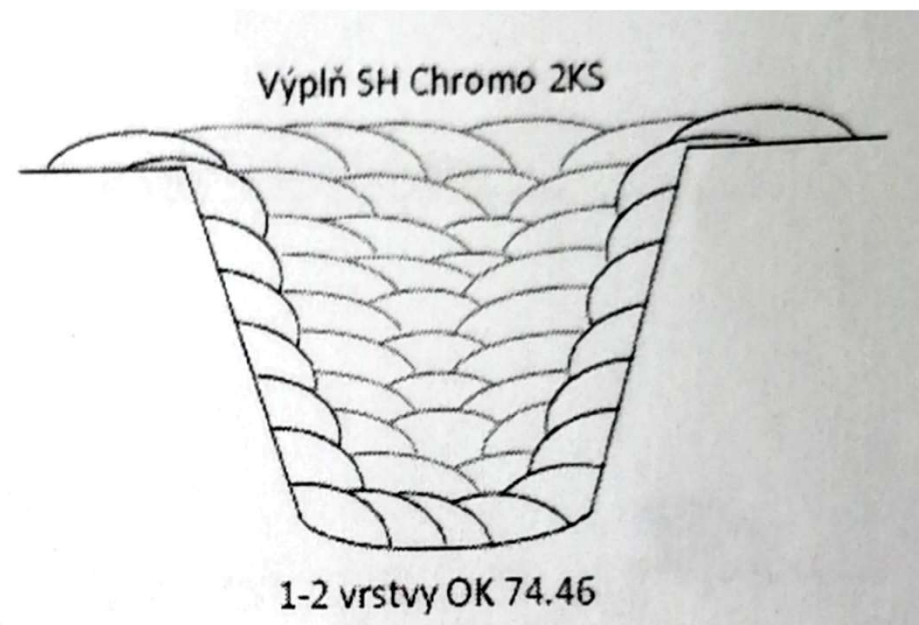
Makrosnímek vyvařené oblasti. Na snímku je zachycena vypolštářovaná vrstva a následně výplňové housenky. Celkem bylo zhotoveno 129 housenek.

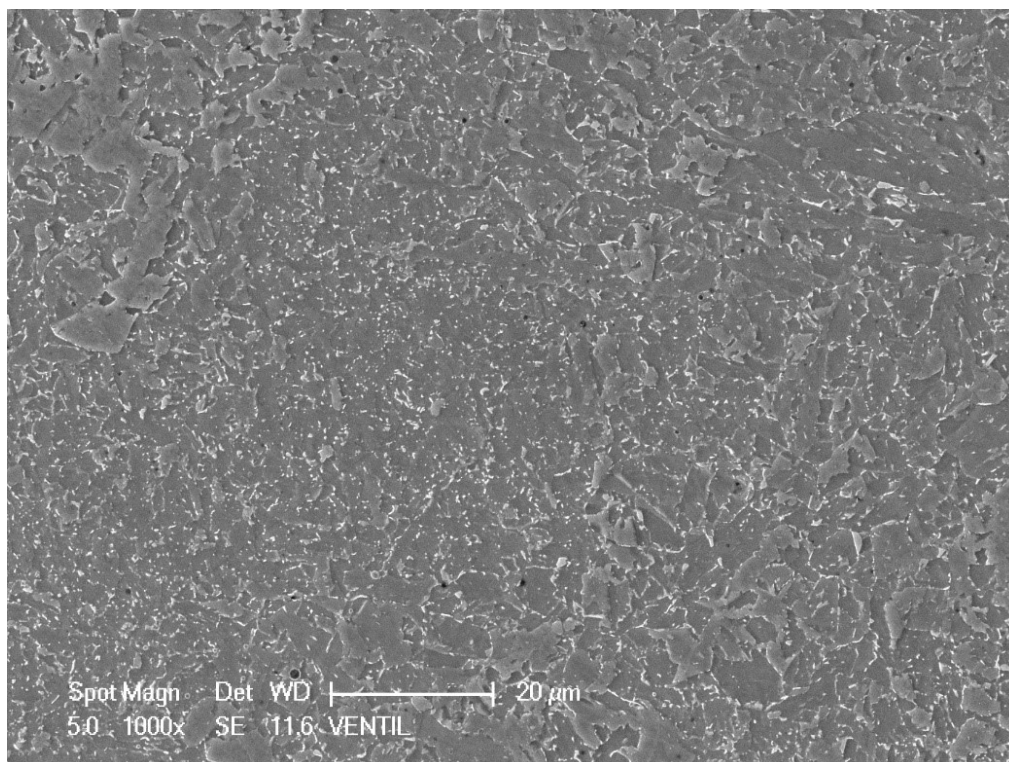
Ve svarovém kovu byly vyloučeny karbidy po hranicích zrn.

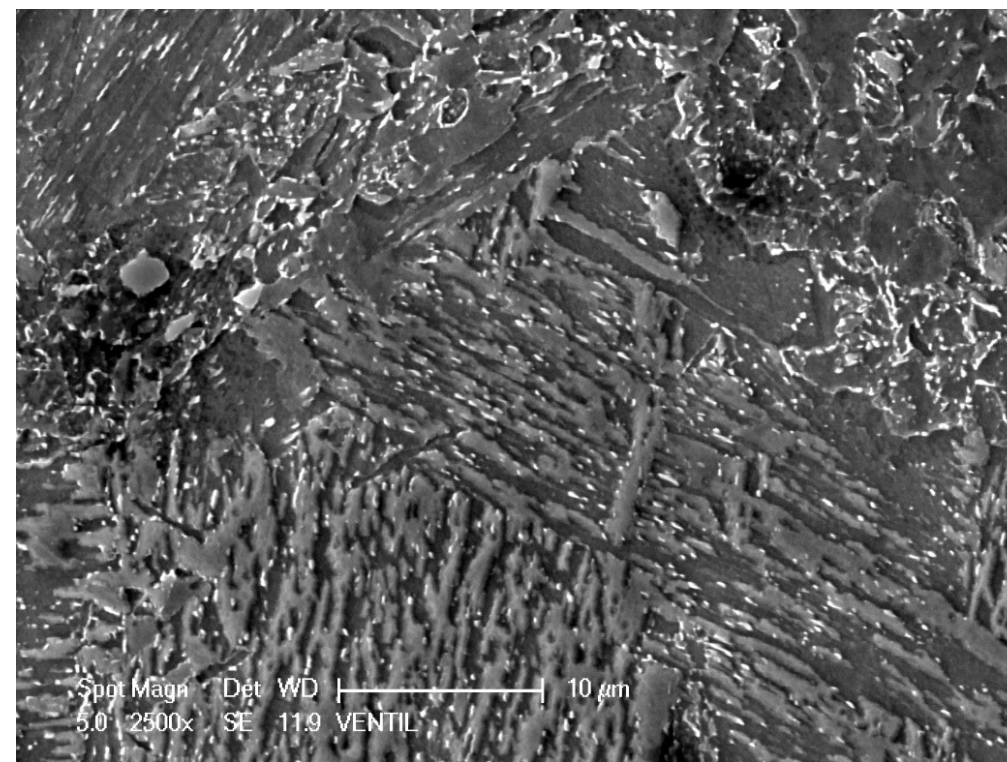
Přestože byla sledována teplota předehřevu ( $t = 300\text{ }^{\circ}\text{C}$ ) a rovněž  $t_{8/5}$ , došlo na hranici stavení a TOO ke vzniku zákalné struktury (prokázáno rovněž hodnotami mikrotvrdosti). Tato zákalná struktura je nežádoucí z důvodu nebezpečí možné iniciace trhlin.

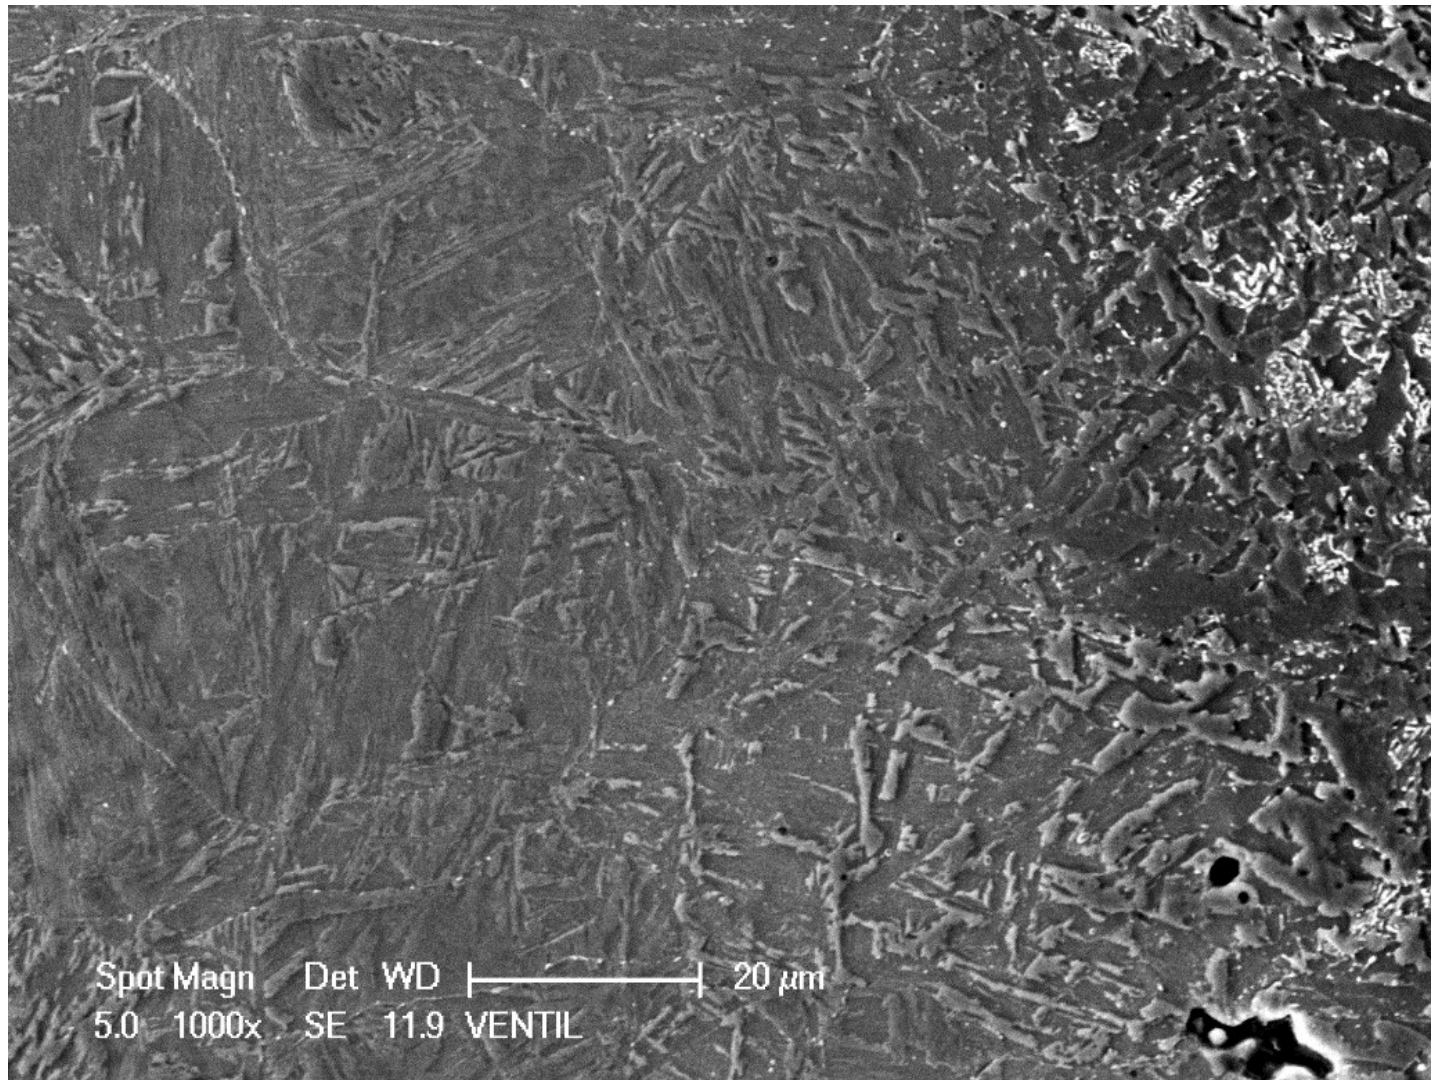
Struktura základního materiálu v TOO, která prokazuje ovlivnění od vneseného tepla, přestože byla dodržena teplota interpass (do 350 °C).

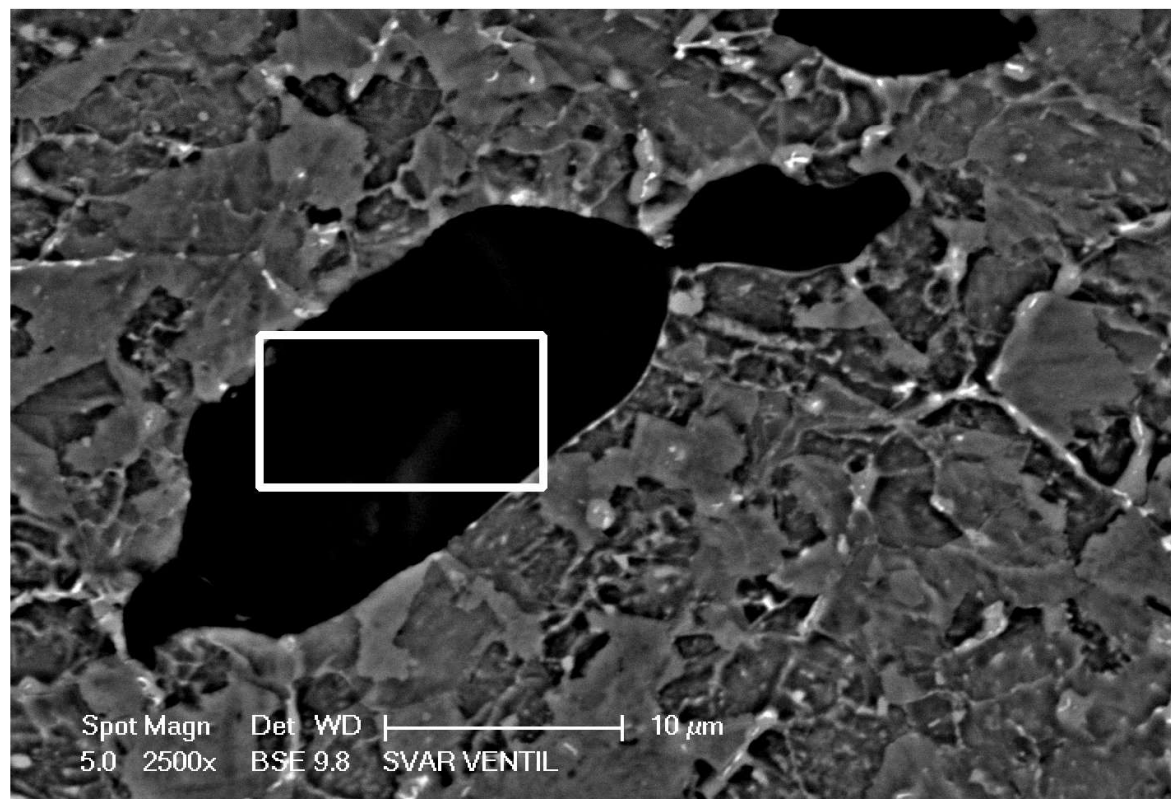
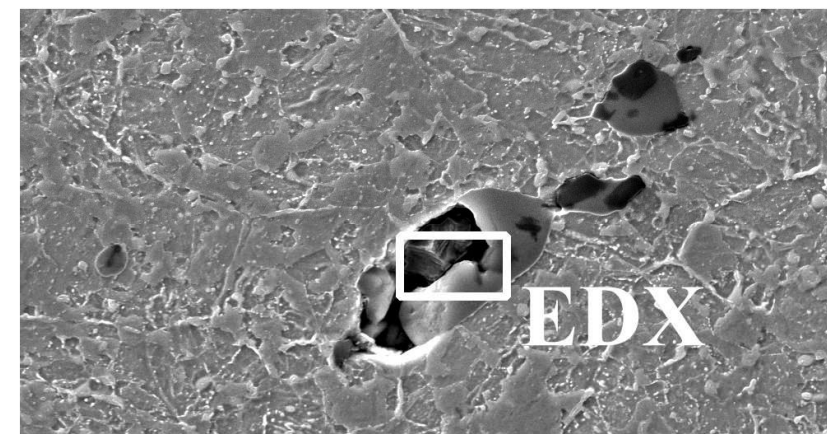
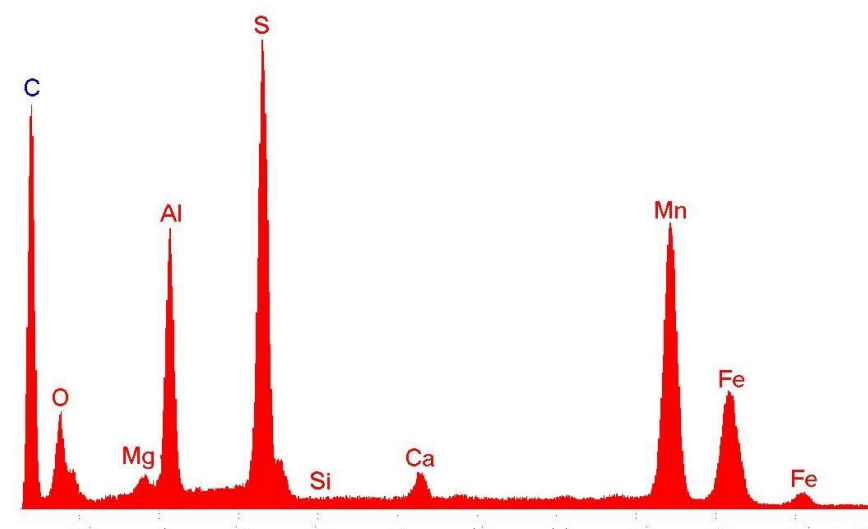
Strukturní stav má v tomto případě negativní dopad na výsledek vrubové houževnatosti zjištěné metodou zkoušky rázem v ohybu. Největší negativní vliv má téměř souvislé karbidické síťoví a sledované oxidicko-sulfidické vměstky.

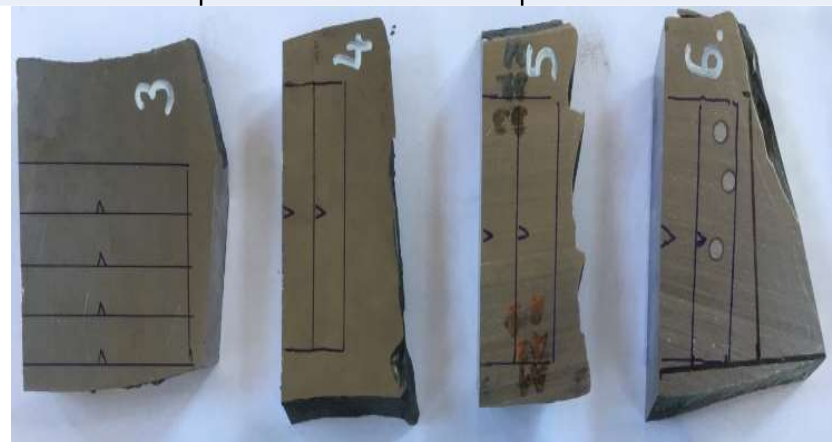
Výsledky dynamických zkoušek rázem v ohybu - všechny dosažené hodnoty KCV jsou **nevyhovující**, norma ČSN EN ISO 15614 uvádí nejnižší vrubovou houževnatost 35 (J/cm<sup>2</sup>).

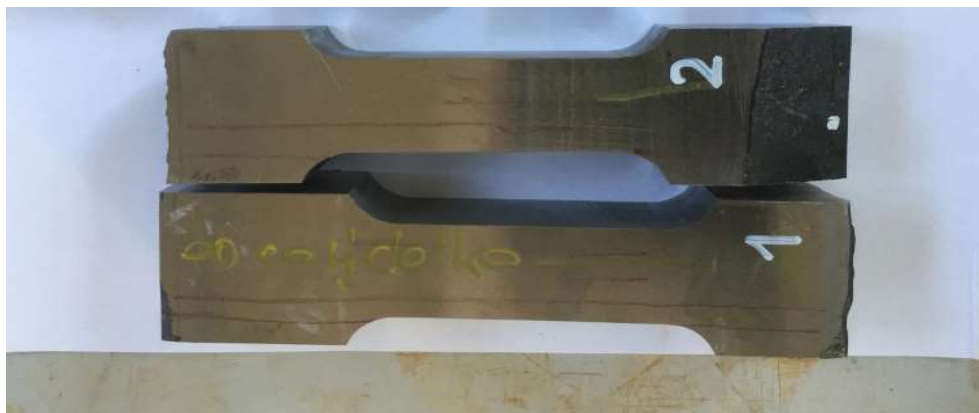
Vzorky pro zkoušku tahem svarové výplně  
(polotovary)

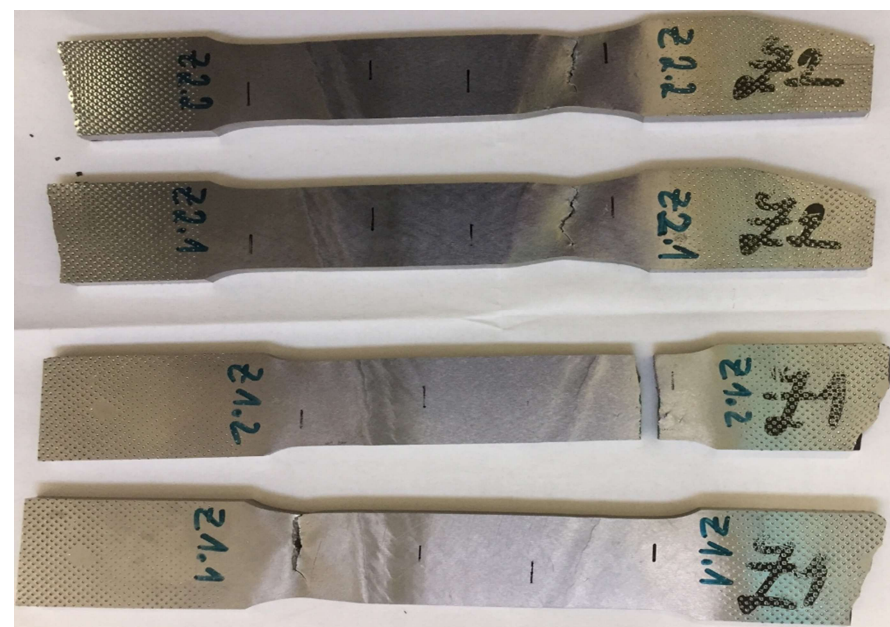
Vzorky po zkoušce tahem svarové výplně

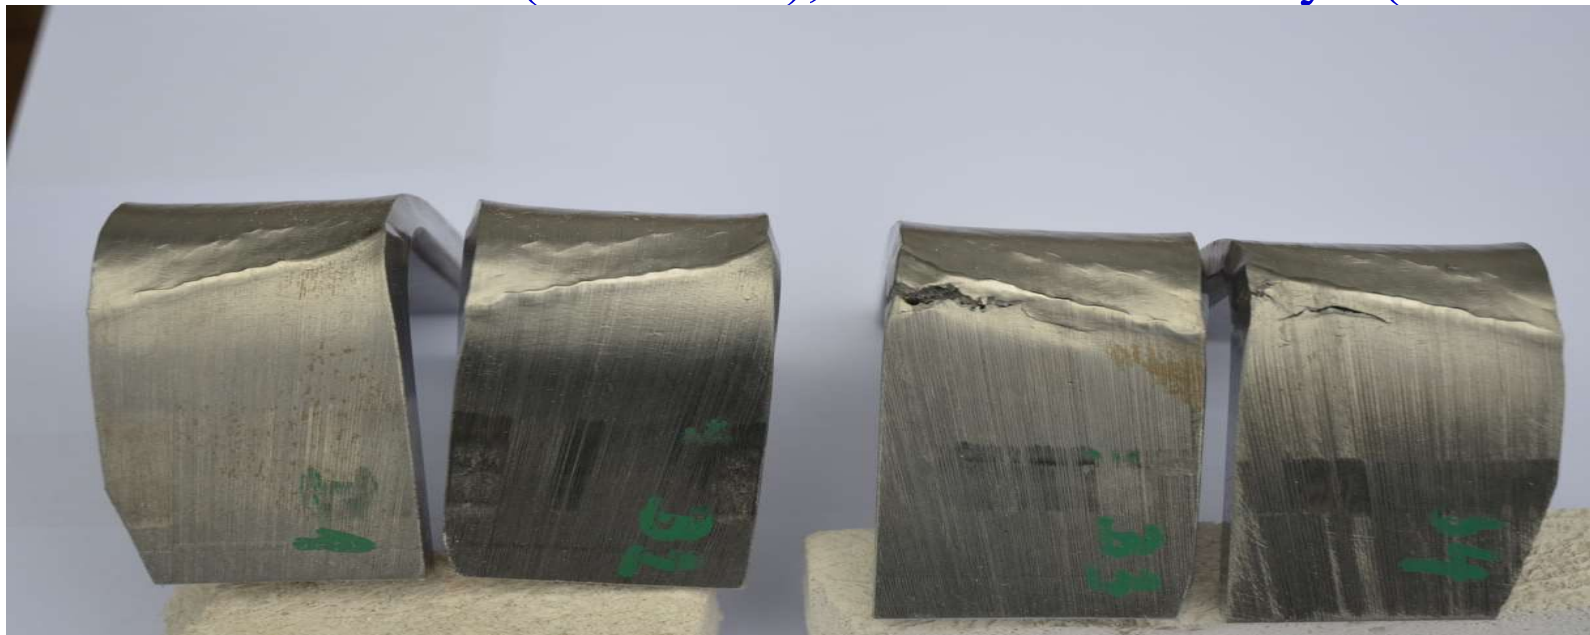
**Zkouška ohybem vzorky B1, B2, B3, B4**

U vzorků B1, B2 je výsledek vyhovující, neboť vznik trhlin je v rozměrech  $\leq 2$  mm.

U vzorků B3, B4 je výsledek nevyhovující, neboť vznik trhlin je v rozměrech  $\geq 2$  mm. Tyto trhliny byly mimo oblast svaru, nicméně zasahovaly do oblasti TOO, ale to bylo dáno místem ohybu, které se soustředilo do místa svaru a TOO.
